**ΕΛΛΗΝΙΚΗ ΔΗΜΟΚΡΑΤΙΑ
ΔΗΜΟΣ ΚΟΖΑΝΗΣ
ΤΕΧΝΙΚΗ ΥΠΗΡΕΣΙΑ
ΤΜΗΜΑ ΣΥΝΤΗ/ΣΗΣ & ΑΥΤΕΠΙΣΤΑΣΙΑΣ**

**ΕΡΓΟ: Ανακατασκευή Όψεων – Άρση Επικινδυνότητας
Χρωματισμοί Σχολικού Κτιρίου Μούκα**

**ΑΡ. ΜΕΛΕΤΗΣ : 34/2015
ΠΡΟΥΠ. : 11.999,93 ΜΕ Φ.Π.Α.
Κ.Α. 15.7331.0014**

ΤΕΧΝΙΚΗ ΕΚΘΕΣΗ

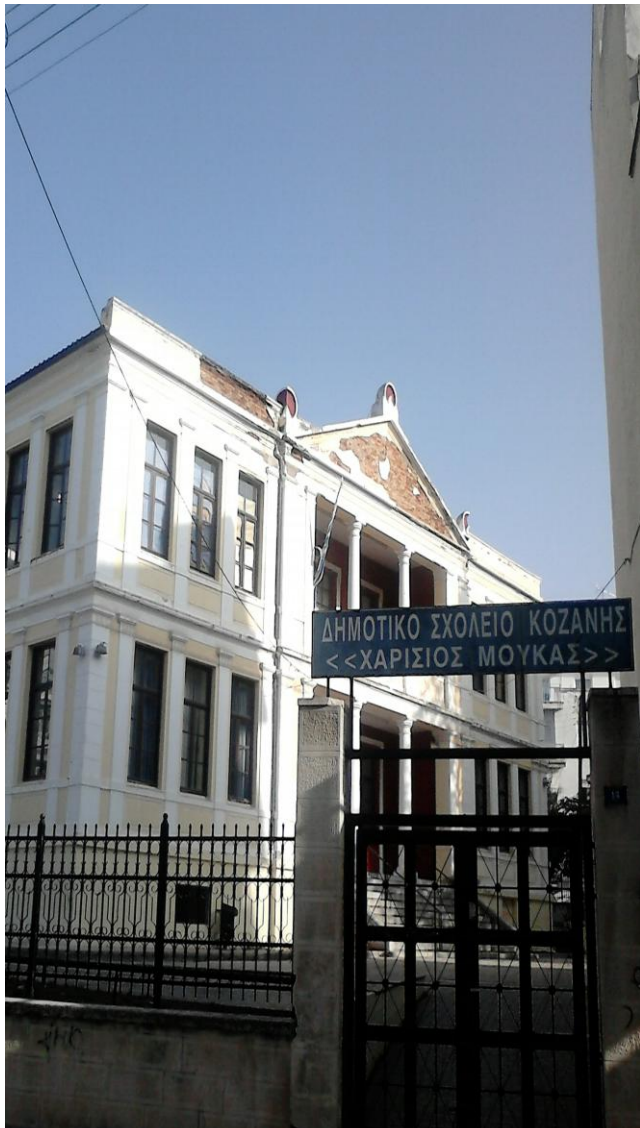
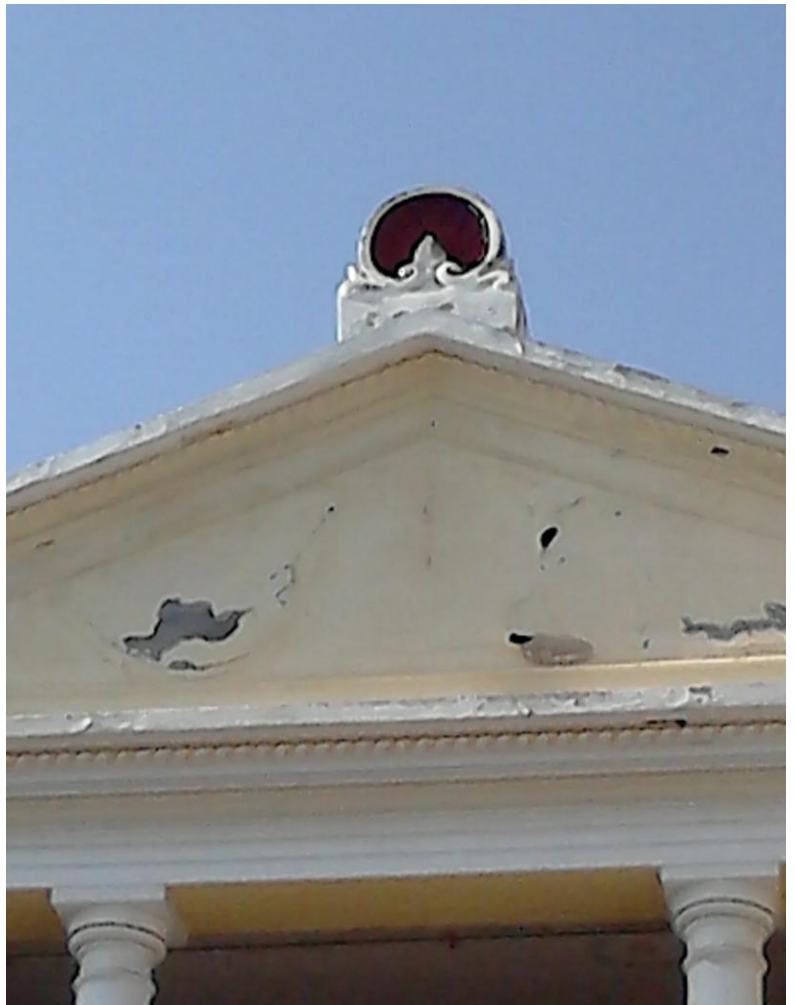
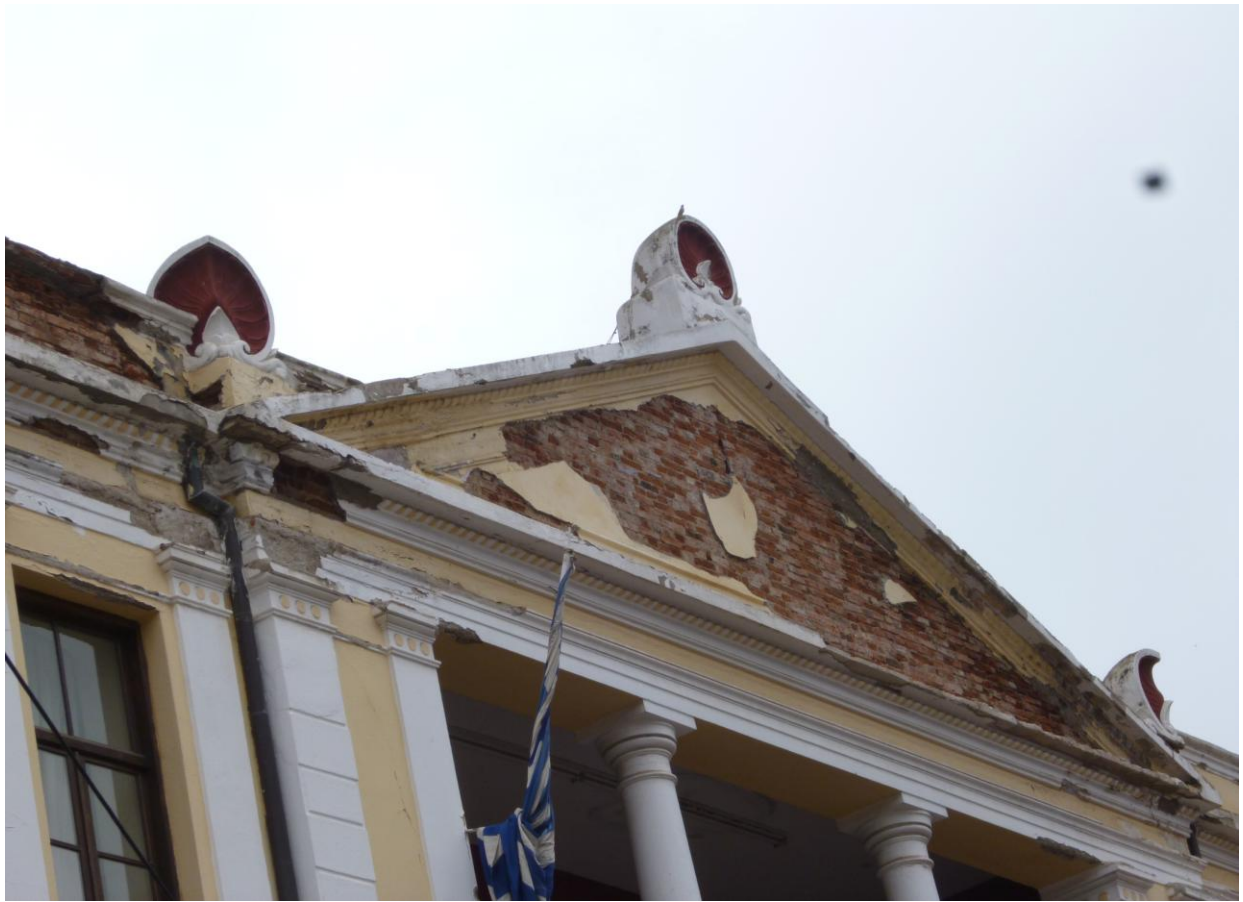
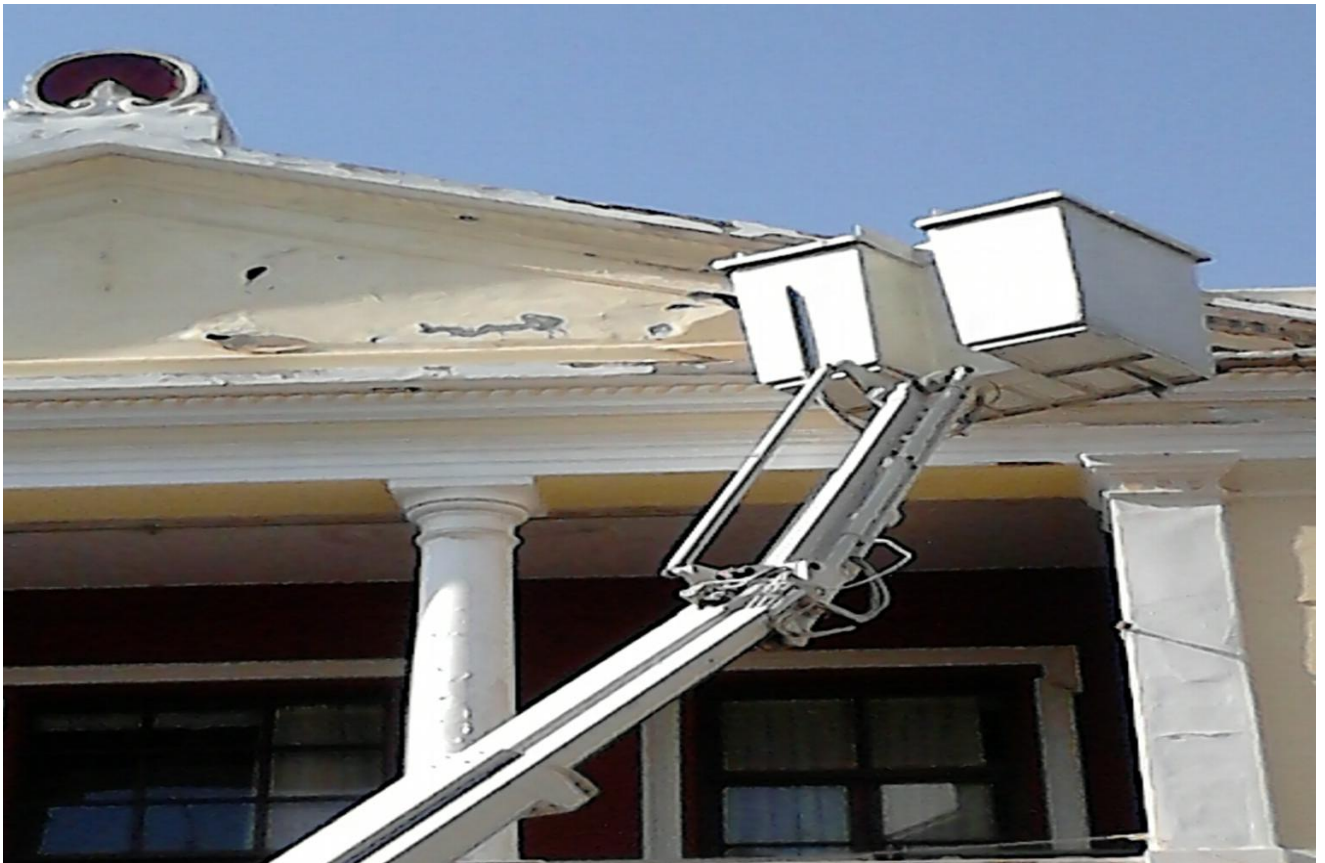
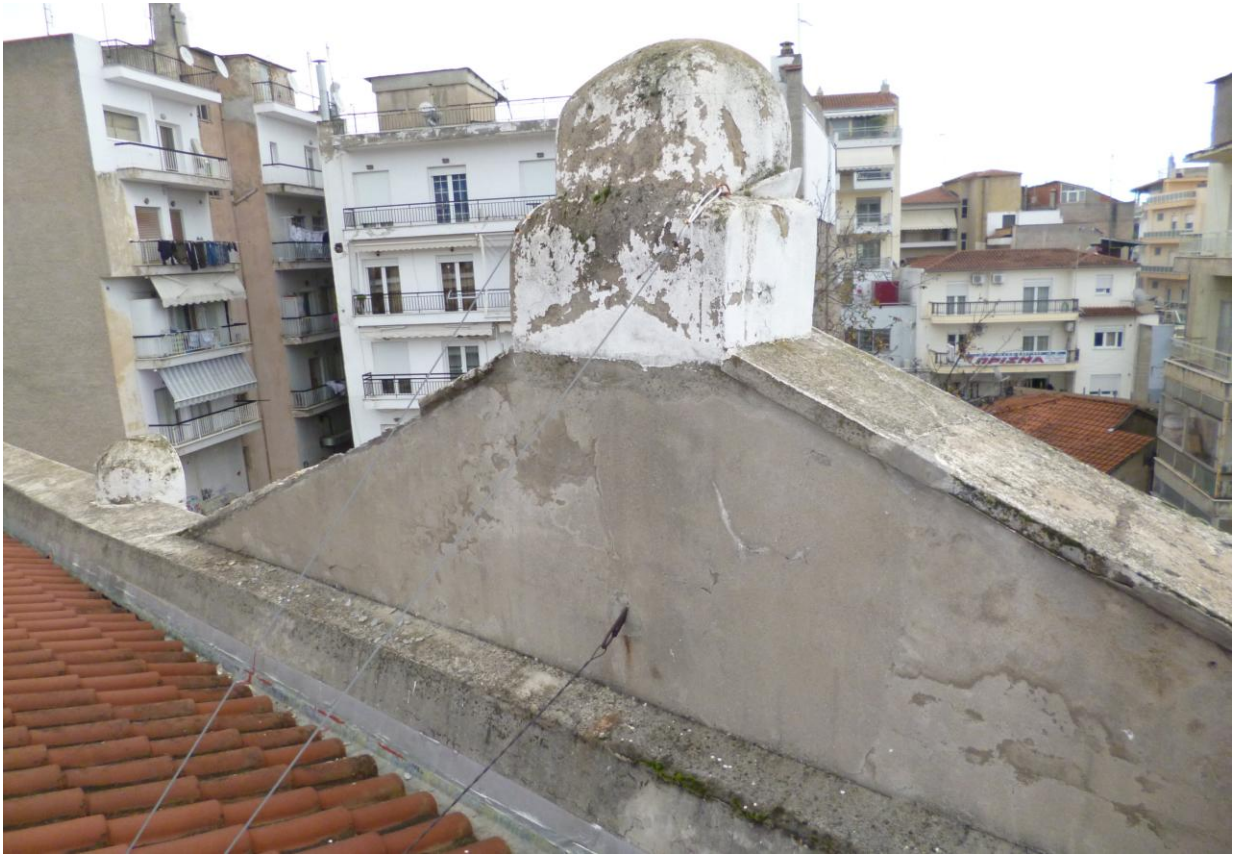
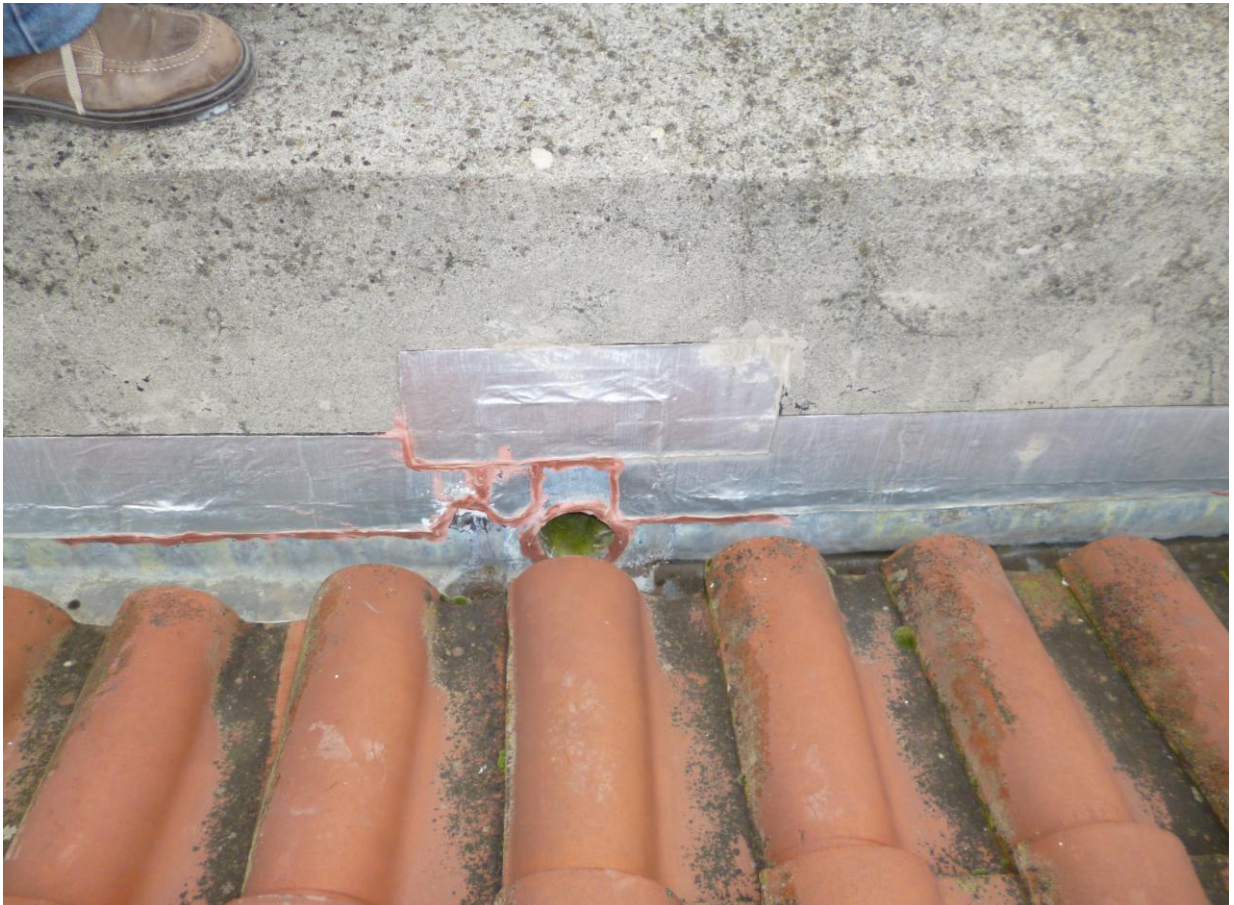
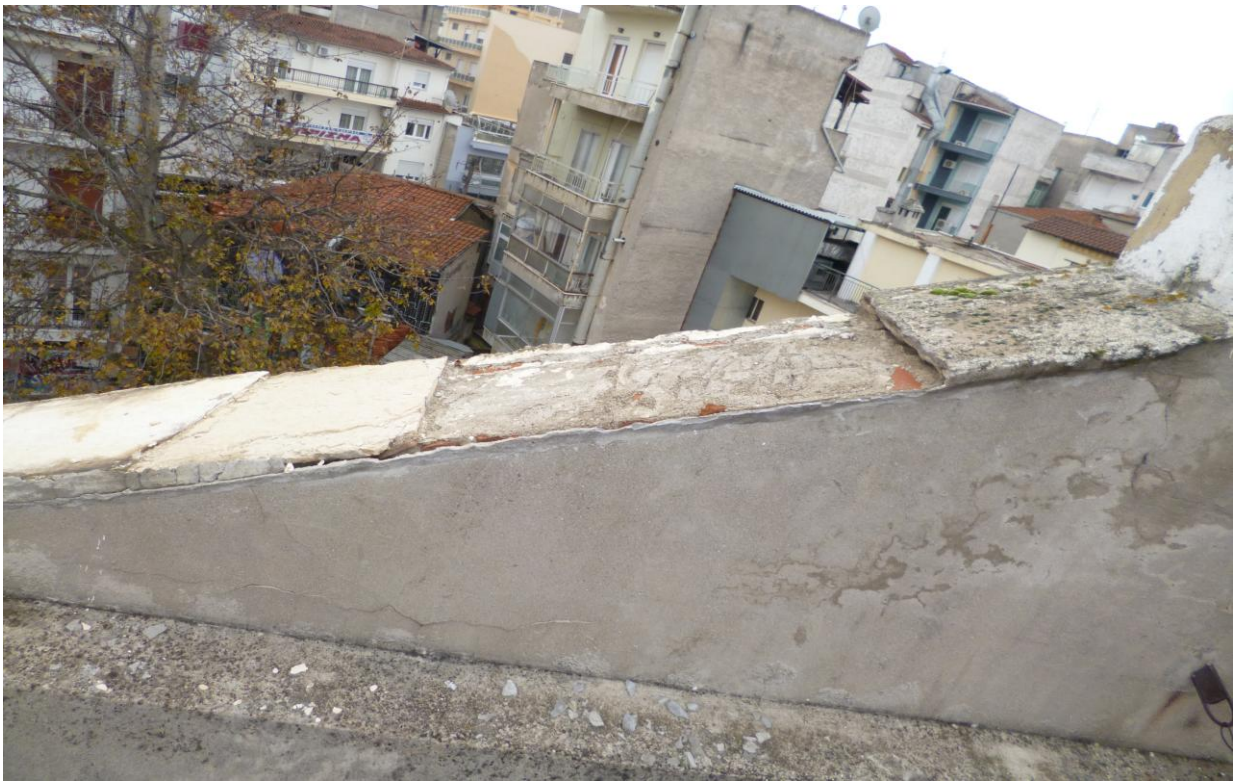
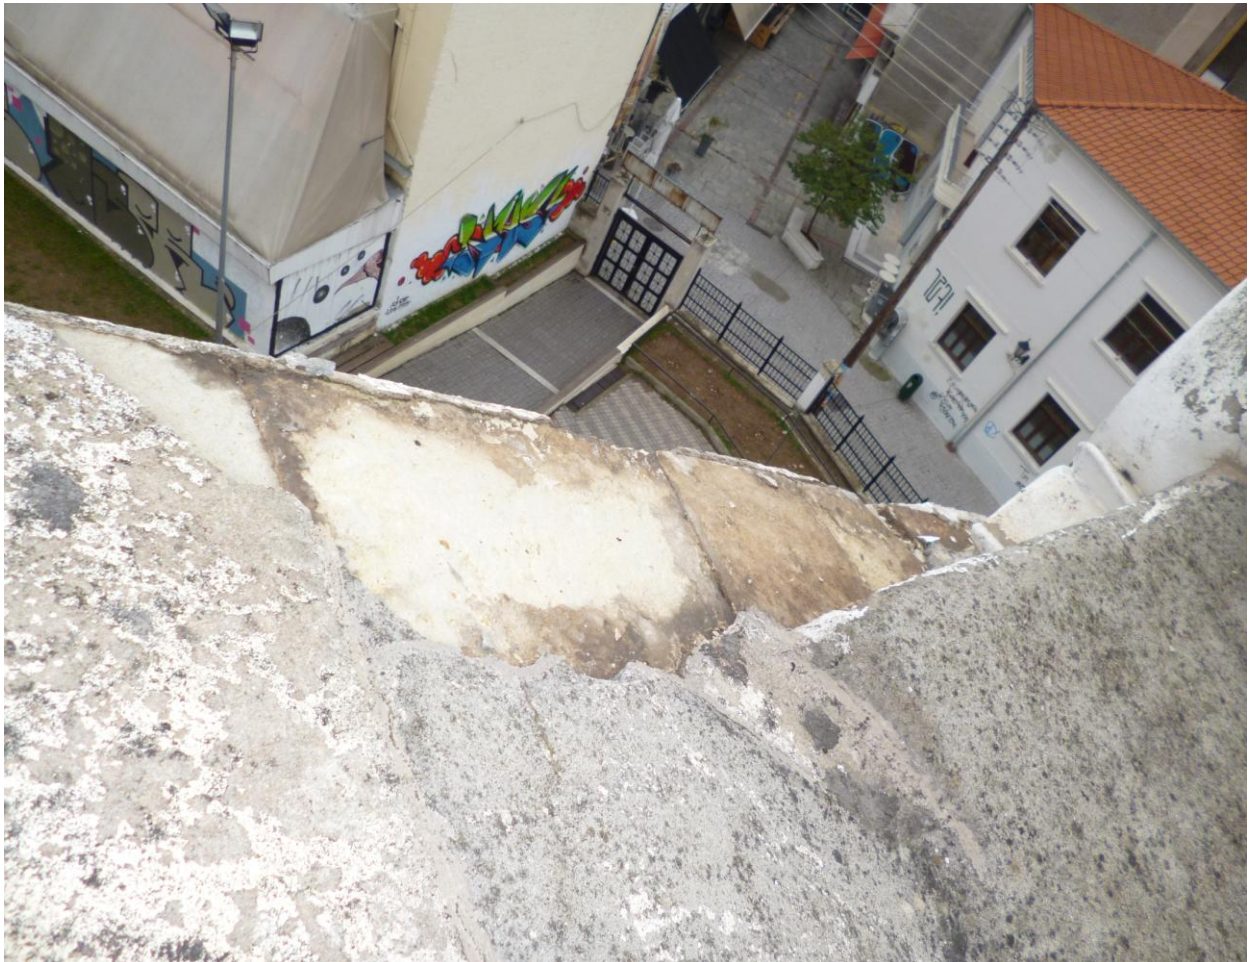
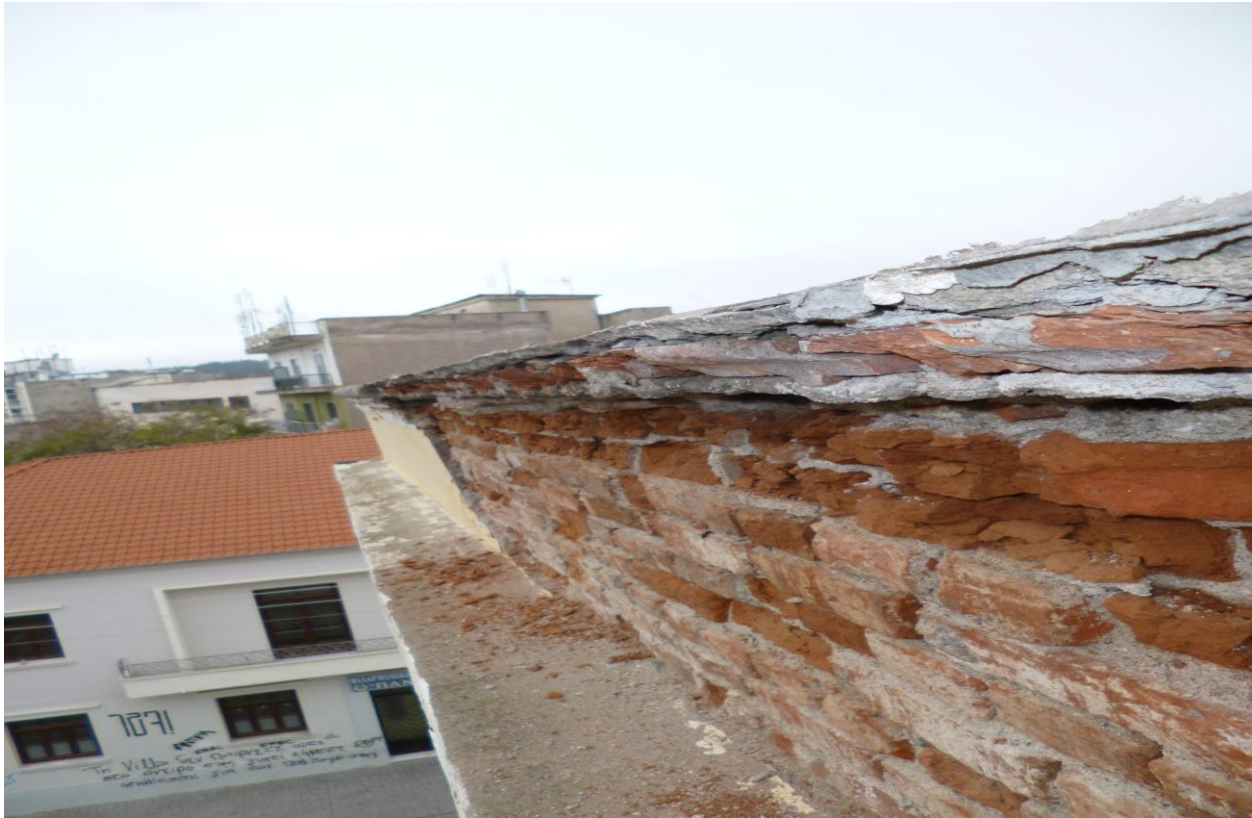
Επισύναψη φωτογραφιών

Το τμήμα του κτιρίου που χρίζει αποκατάστασης είναι το αέτωμα της κεντρικής εισόδου του σχολείου, όπως φαίνεται και από τις φωτογραφίες που επισυνάπτονται.

Βάση περιοδικού ελέγχου που γίνεται από την Διεύθυνση Τεχνικών Υπηρεσιών, διαπιστώθηκε εξωτερική βλάβη στο επιχρίσμα του αετώματος που βρίσκεται πάνω από την κεντρική είσοδο του κτιρίου.

Όπως προέκυψε από την αυτοψία που έγινε από την Υπηρεσία μας, παρατηρήθηκε ότι οι φθορές που παρουσιάστηκαν στην επιφάνεια του επιχρίσματος του αετώματος, προκλήθηκαν από εισροή ομβρίων υδάτων λόγω παλαιότητας της κατασκευής. Το παραπάνω είχε σαν αποτέλεσμα την αποκόλλησή του επιχρίσματος σε κάποια σημεία και την καθαίρεσή τους για λόγους αποφυγής κινδύνου, των διερχομένων - μαθητών – δασκάλων, στην αυλή του κτιρίου.

α) Στο επάνω τμήμα του αετώματος που επικαλύπτεται από πέτρινες πλάκες, με επίστρωση τσιμεντοκονιάματος, που σε κάποια σημεία ήταν σπασμένες, αποκολλημένες και η επίστρωση τσιμεντοκονιάματος είχε φθαρεί.

β) Στο εξωτερικό επιχρίσμα του αετώματος σε πολλά σημεία είχε εμφανή σημάδια φθοράς.

γ) Στην εσωτερική πλευρά του αετώματος και κατά μήκος της βάσης του με το τελείωμα της στέγης, παρ' ότι υπάρχει κανάλι απορροής ομβρίων υδάτων, δεν είναι μονωμένο σε αρκετό ύψος, με αποτέλεσμα συχνά κατά τους χειμερινούς μήνες το χιόνι παραμένει για καιρό καθώς αργεί να λιώσει. Τα παραπάνω οδηγούν σε εισροή ομβρίων υδάτων – υγρασίας στο αέτωμα και επιτείνει την φθορά του εξωτερικού επιχρίσματος.

1) Καθαίρεση επιχρισμάτων

Συντήρηση – ανακατασκευή του επιχρίσματος στην εξωτερική και στην εσωτερική πλευρά του αετώματος.

Καθαίρεση επικεραμώσεων με προσοχή. Η καθαίρεση των πρώτων δύο σειρών κεραμιδιών, για να τοποθετηθεί λαμαρίνα ηλεκτροστατικής βαφής, και η επανατοποθέτηση με τα υπάρχοντα ή με νέα όπου απαιτηθεί.

Επιστέγαση με λαμαρίνα ηλεκτροστατικής βαφής (0,05mmx1,10) κατά μήκος της στέγης και θα συνεχίζει στην κάθετη εσωτερική πλευρά του αετώματος για καλύτερη προστασία του επιχρίσματος του αετώματος, αλλά και της στέγης αντίστοιχα.

Επιχρίσματα τριπτά – τριβιδιστά με τσιμεντοκονίαμα στην εσωτερική πλευρά του αετώματος , σε όλο το μήκος.

Επιχρίσματα τραβηχτά προεξοχών, συνθέτου και πολυσύνθετου σχεδίου πλάτους έως 20cm, για γείσα, παραστάδες, πλαίσια, διακοσμητικά στοιχεία κλπ. οποιουδήποτε πάχους και μορφής.

Ο χρωματισμός της επιφάνειας του αετώματος θα γίνει με υδατικής διασποράς χρώματα ακρυλικής ή βινυλικής, ή στυρενιο-ακρυλικής βάσεως σε δύο στρώσεις, με το ίδιο χρώμα της εξωτερικής επιφάνειας του κτιρίου για ν' ακολουθηθεί πιστά η αρχική όψη του κτιρίου.
